Flugunfalluntersuchungsstelle **im** **Bundesministerium** **für** **Verkehr, Innovation und Technologie**

GZ. BMVIT-85.030/0004-FUS/2004

Bericht über die Untersuchung
über den
Flugunfall mit dem Motorflugzeug
Type Katana DV 20
am 21. September 2001
am Flugplatz Bad Vöslau,
Niederösterreich

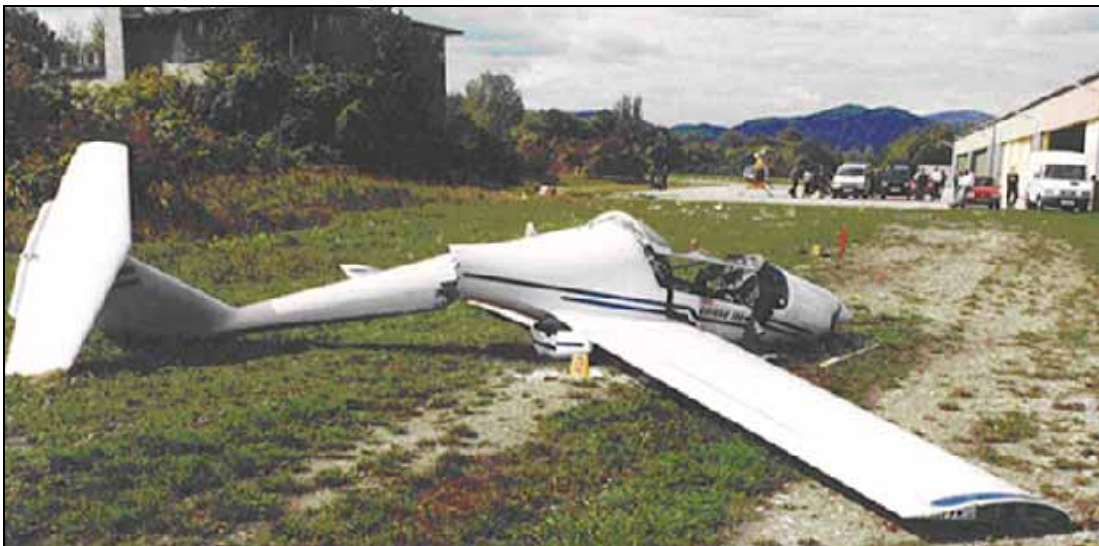
Endlage des Luftfahrzeuges nach Bergung der Besatzung

Das Luftfahrzeug befand sich komplett an der Unfallstelle. In Endlage zeigte die Rumpflängsachse in Richtung von ca. 315°.

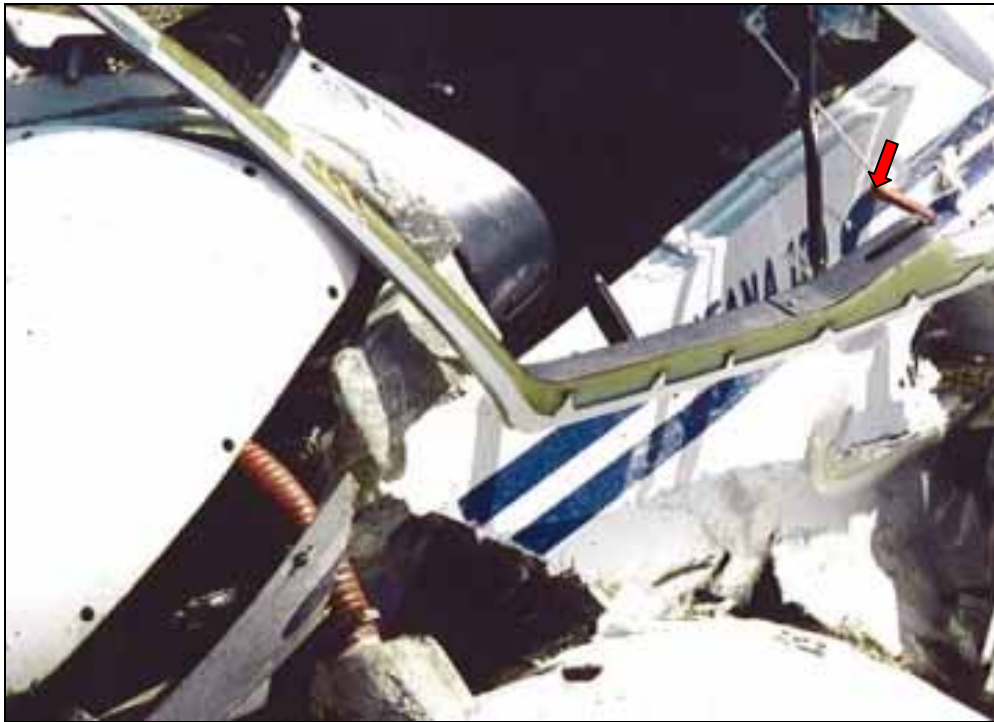
Die Haubenrahmen war geöffnet und lag nach links verdreht über dem Cockpit. Die HVH waren geöffnet. Der linke HVH war um ca. 90° nach innen (rechts) und unten gebogen.

Abb.: Linker Haubenverschlusshebel (HVH), ca. 90° nach innen und unten gebogen, nach links verschobener Haubenrahmen

Der linke HVH war ca. 90° nach innen und unten gebogen, wodurch auf Grund seines Drehpunktes ein ordnungsgemäßes Verriegeln der Haube unmöglich gewesen wäre. Aller Wahrscheinlichkeit nach hat der Pilot diesen HVH entweder im Zuge des Öffnungsvorganges oder beim Versuch, die Haube mithilfe dieses HVH im Fluge wieder zu schließen, verbogen.

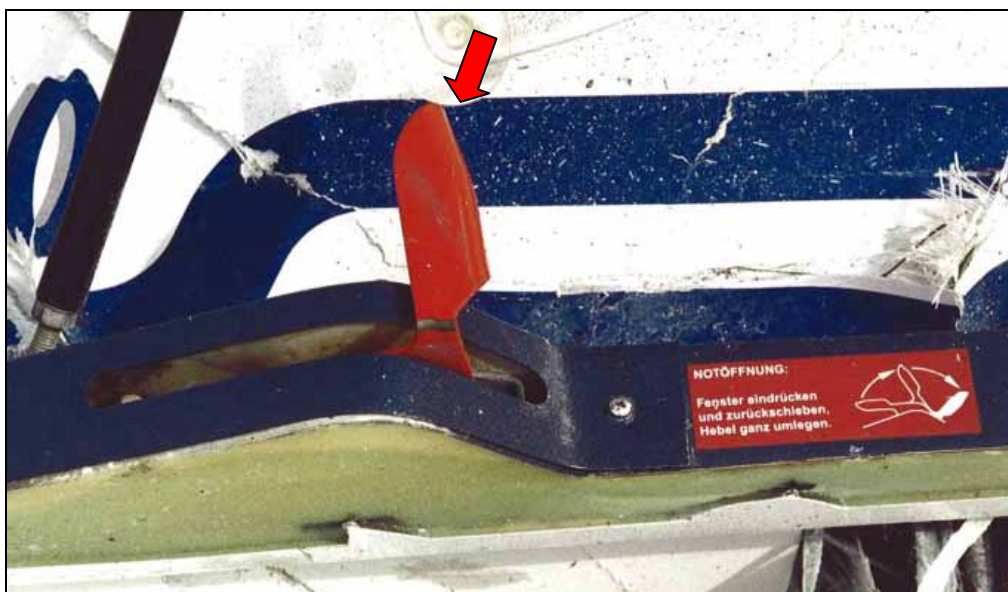
Beide Haubenverriegelungshebel (HVH) befanden sich in der Stellung „geöffnet“. Der linke HVH war unter ca. 90° nach rechts unten gebogen.

Abb.: Linker HVH, ca. 90° nach innen und unten gebogen

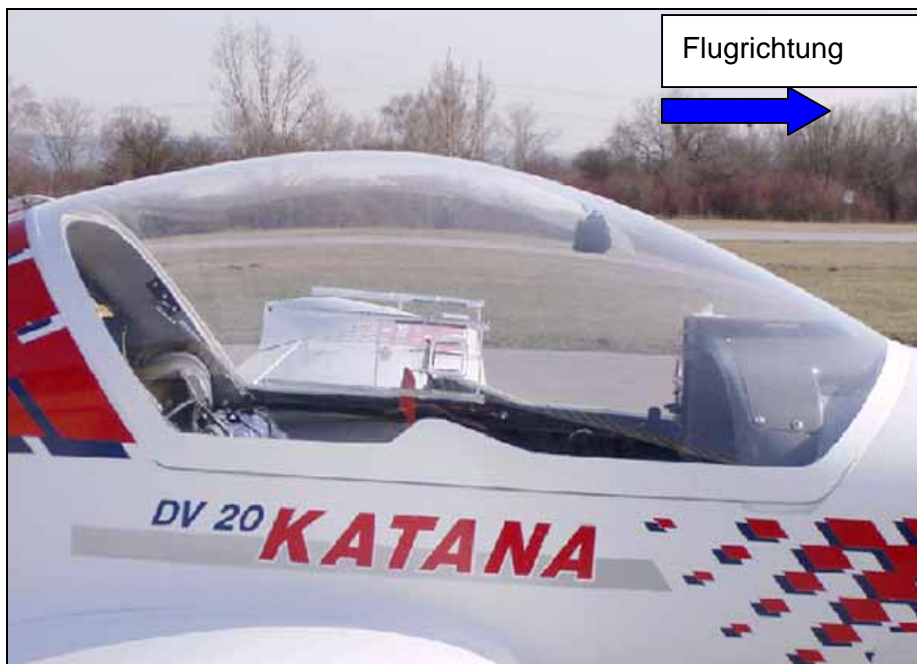
Abb.: Seitenansicht Vergleichsflugzeug. Kabinenhaube geschlossen
(Aber nicht verriegelt)

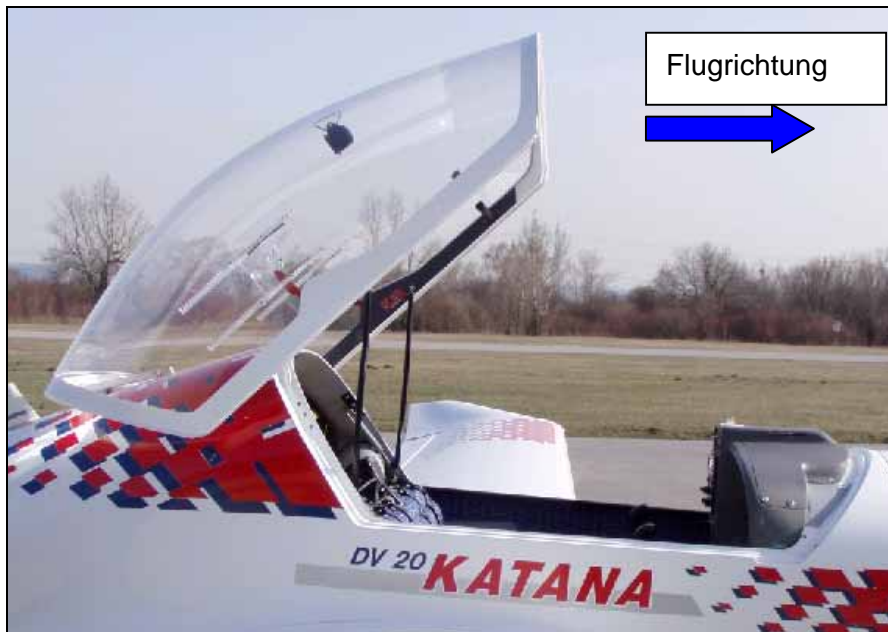
Abb.: Seitenansicht Vergleichsflugzeug, Kabinenhaube geöffnet

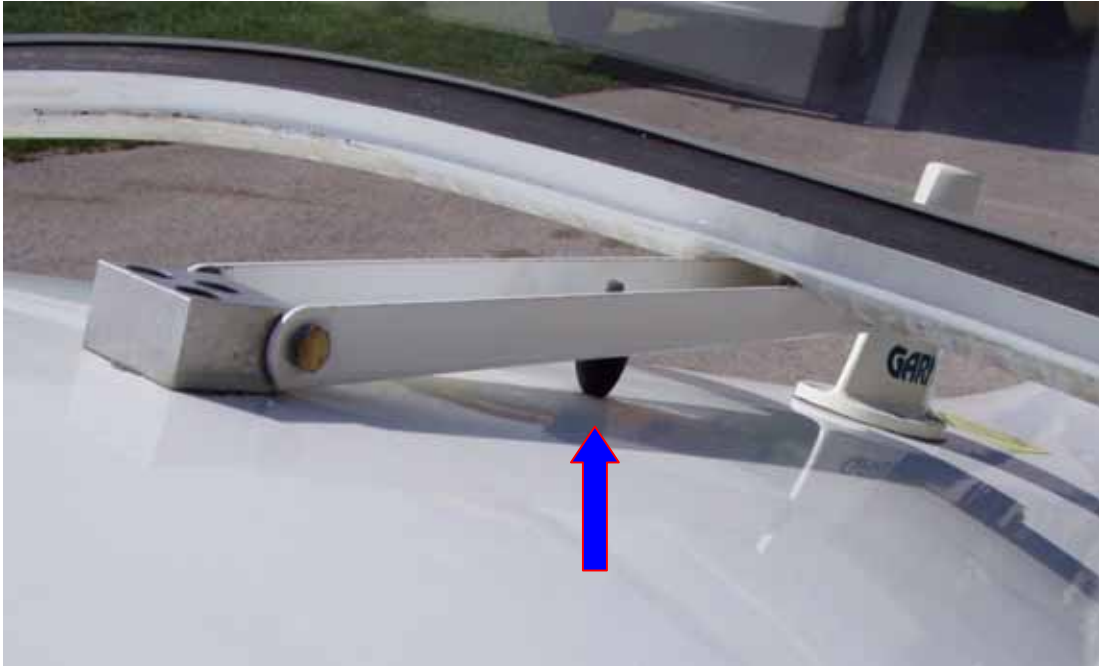
Anmerkung: In einigen Fällen hatte die vollständige Haubenöffnung im Flug beim Erreichen des hinteren Haubenanschlags Beschädigungen an der Oberseite der Rumpfschale hinter dem Cockpit zur Folge.

Abb.: Vergleichsflugzeug: Hinterer Haubenanschlag auf der Oberseite des Rumpfes

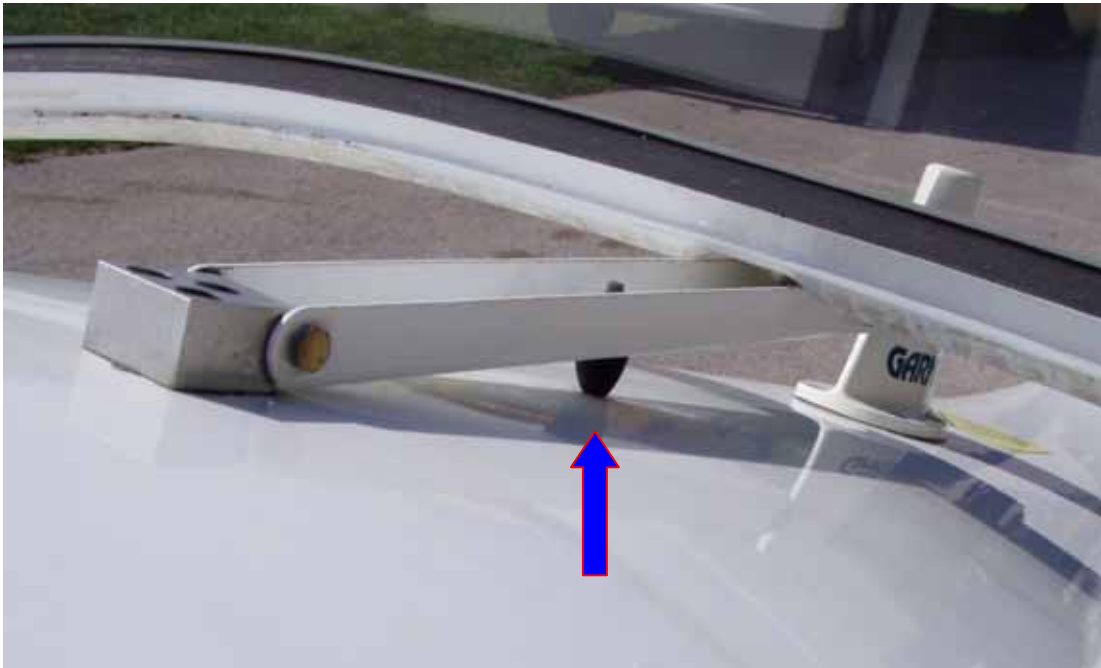
Die von anderen Zwischenfällen mit vollständiger Haubenöffnung im Flug bekannten Rumpfbeschädigungen am hinteren Haubenanschlag konnten am verunfallten Luftfahrzeug nicht festgestellt werden.

Abb.: Vergleichsflugzeug: Hinterer Haubenanschlag auf der Oberseite des Rumpfes

Eine Erklärung dafür ist ein während des Öffnungsvorganges erfolgtes Festhalten der Haube durch den links sitzenden Piloten, wodurch die plötzliche Öffnung soweit abgebremst wurde, dass Beschädigungen im erwarteten Ausmaß nicht auftreten konnten.

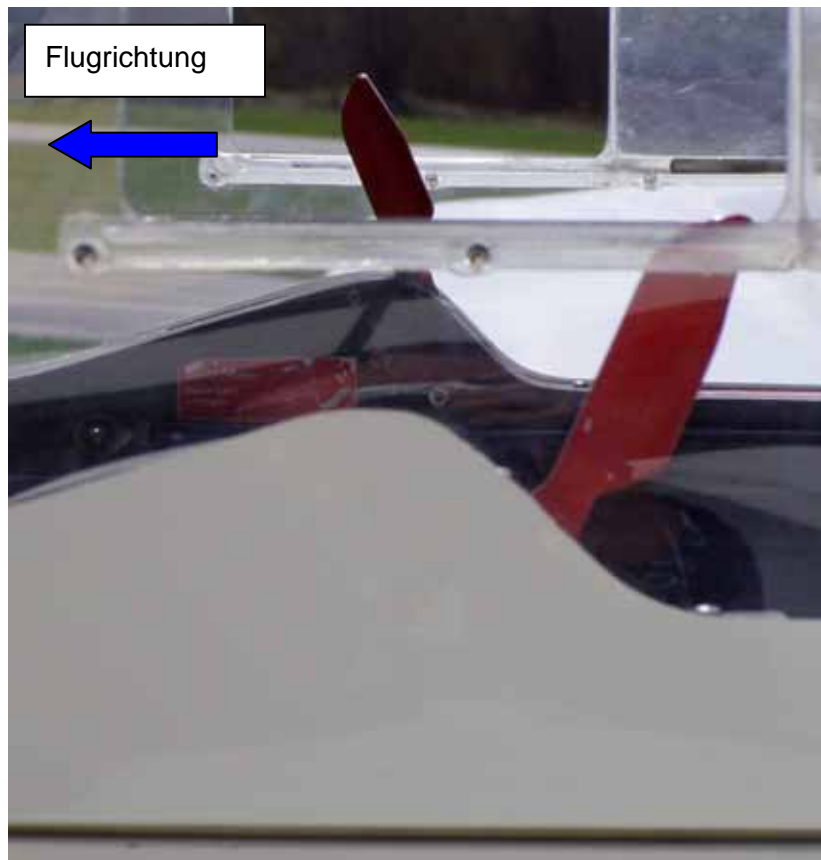
1. Die Kabinenhaube wurde nicht ordnungsgemäß verriegelt:
Die Haube ist erst ordnungsgemäß verriegelt, wenn die an der rechten und linken Oberseite des Haubenrahmens befindlichen HVH ganz vorne sind und dabei etwa parallel zum unteren Haubenrahmen liegen.
Wird bei ordnungsgemäß verriegelter Haube ein HVH in die Stellung „Entriegelt“, d.h. zum hinteren Anschlag, gebracht (Drehwinkel zwischen vorderem und hinterem Anschlag ca. 115 ° Grad), kommt systembedingt auch der Verriegelungszapfen der gegenüberliegenden Haubenseite durch teilweise Verdrehung des zweiten Hebels frei.

Abb.: Linker HVH (im Hintergrund) in Stellung „Entriegelt“, rechter HVH systembedingt ebenfalls in Stellung „Entriegelt“.

Durch diesen Mechanismus können Insassen des Luftfahrzeuges oder von außen zugreifende Helfer mit einem einzigen HVH die Kabinenhaube entriegeln.

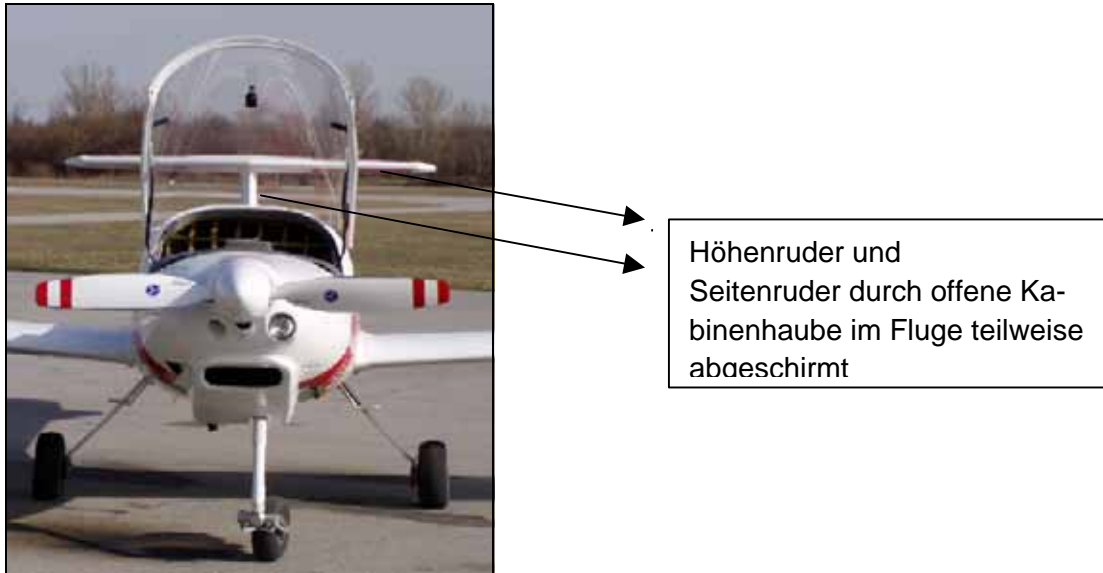
Abb.: Vorderansicht Vergleichsflugzeug:
Kabinenhaube geöffnet
